## Home Modification Checklist For Older person [V1.]

### แบบประเมินที่พักอาศัยของผู้สูงอายุ

## Chula Home Modification Checklist

คู่มือนี้เป็นแบบประเมินความเสี่ยงสภาพแวดล้อมของที่อยู่อาศัย

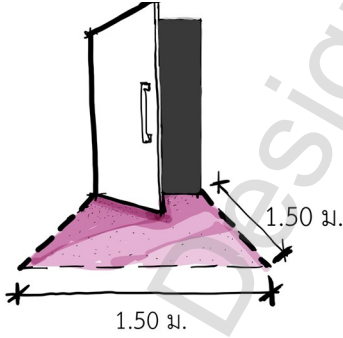
ลำดับ	รายการ	ใช้ ถูกต้อง Yes	มีแต่ไม่ได้ใช้	ไม่มี/ไม่ใช่	ระยะจริง Measurement
			งาน/ไม่ ถูกต้อง	N/A	
			0	1	
1.1	มีพื้นที่ชานพักตรงบริเวณ ประตูบานที่เปิดออกสู่ ภายนอกอย่างน้อย 1.50 x 1.50 ม.

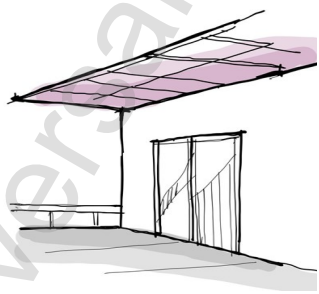
1.2	มีกันสาดบริเวณพื้นที่หน้า ทางเข้า

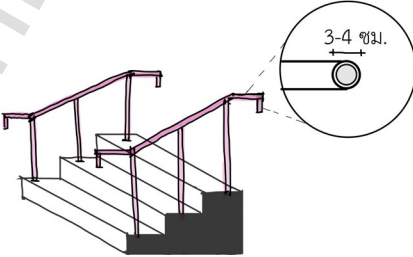
1.9	มีราวจับทั้ง 2 ด้าน มีรูปแบบเดียวกัน เส้นผ่านศูนย์กลาง 3-4 ซม.

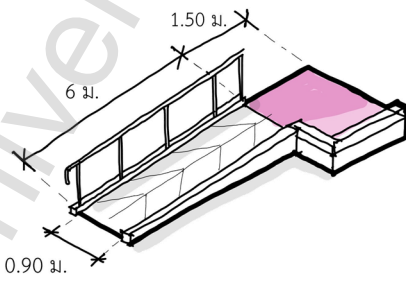
2.3	สำหรับทางลาดที่ยาวไม่เกิน 6 ม. ไม่ต้องมีชานพัก ถ้าเกิน 6 ม. ต้องมีชานพักกว้าง อย่างน้อย 1.50 ม.

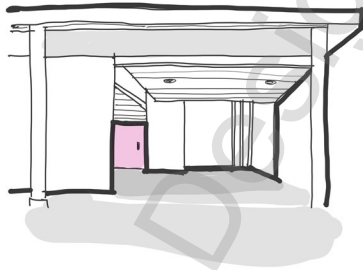
ลำดับ	รายการ	ใช้ ถูกต้อง	มีแต่ไม่ได้ใช้ งาน/ ไม่ถูกต้อง	ไม่มี/ ไม่ใช้	ระยะจริง			
					Yes	Not In Use	N/A	Measurement
					0	1	2	
3.1	มีหลังคาคลุมแดดคลุมฝนตั้งแต่ประตูรั้วบ้าน

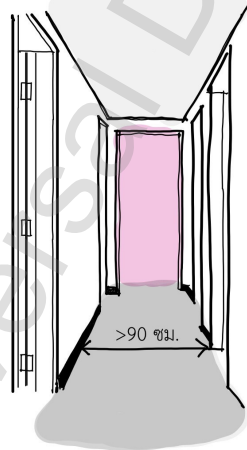
5.2	ทางเดินที่ไม่มีสิ่งกีดขวาง กว้างไม่น้อยกว่า 90 ซม.

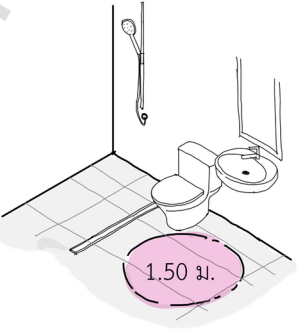
6.3	พื้นที่ว่างภายในขนาดเส้นผ่านศูนย์กลางไม่น้อยกว่า 1.50 ม.

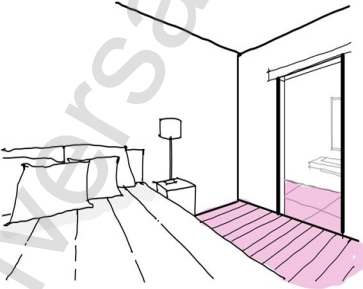
6.7	ตำแหน่งห้องน้ำควรรอยู่ใกล้ และมองเห็นได้จากห้องนอน ผู้สูงอายุ

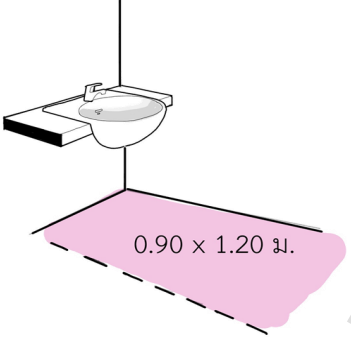
6.9	มีพื้นที่หน้าอ่างล้างมืออย่างน้อย 0.90x1.20 ม.

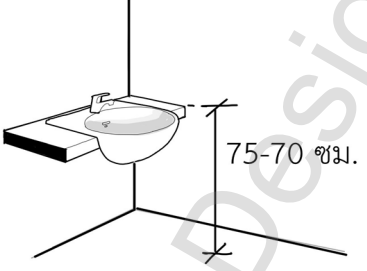
6.10	ขอบอ่างล้างมือสูง 75-80 ซม.

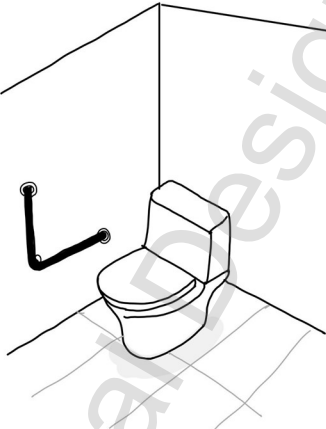
6.16	บริเวณโถส้วมติดตั้งราวจับรูปตัว L หรือราวจับในแนวตั้งและแนวราบ

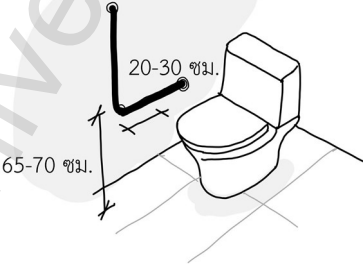
6.17	ราวแนวตั้งยื่นออกจากหน้าชัก โครก 25-30 ซม. และราวแนวราบ สูงจากพื้น 65-70 ซม.

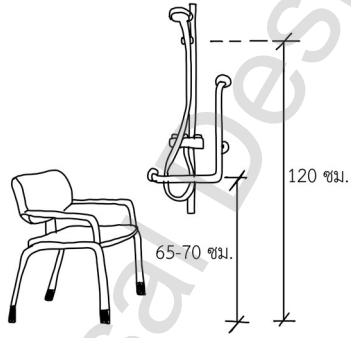
6.19	ติดราวจับแนวราบสูงจากพื้น 65-70 ซม.

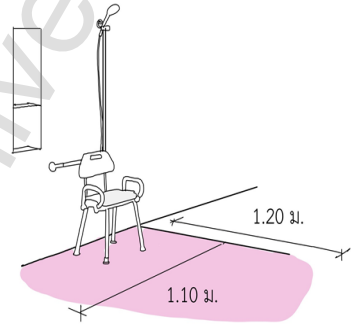
6.20	ฝักบัวติดตั้งในระดับที่เอื้อมถึงหรือสูงไม่เกิน 120 ซม. สำหรับการน้ํอาบน้ํ					
6.21	มีพื้นที่ว่างขนาดความกว้างไม่น้อยกว่า 1.10 ม. และความยาวไม่น้อยกว่า 1.20 ม.

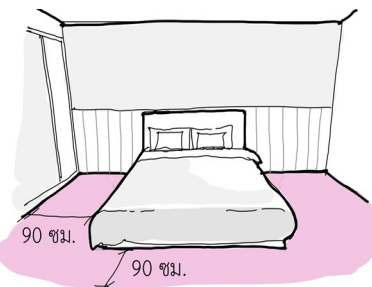
7.5	เตียงนอนต้องมีพื้นที่รอบเตียง 3 ด้าน ด้านที่ชิดผนังกว้างไม่ น้อยกว่า 45 ซม. ด้านที่ไม่ชิด ผนังและด้านปลายเตียงกว้างไม่ น้อยกว่า 90 ซม.

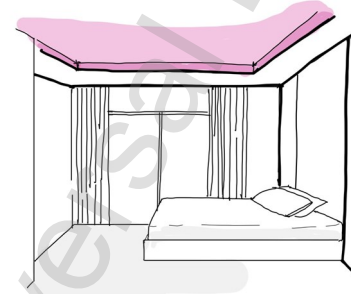
7.9	ห้องนอนมีแสงสว่างเพียงพอ ภายในห้องนอนเป็นไฟส่องสว่าง ไม่ให้เห็นไฟโดยตรง (Indirect - light) เช่น ไฟหลืบ ไฟซ่อนฝ้า (ไฟสี โทนอุ่น อุณหภูมิแสงประมาณ 3000K หรือ แสง Warm white)

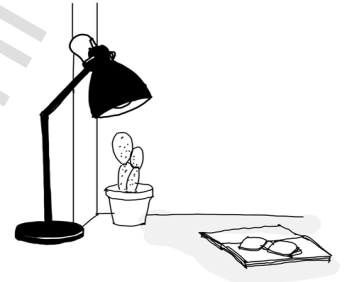
7.10	มีไฟส่องสว่างเฉพาะจุด (อุณหภูมิ แสงประมาณ 6500K หรือ แสง Day light) ไฟทาว บริเวณที่นั่ง ทำงาน ที่สามารถควบคุมได้ตาม ความต้องการ

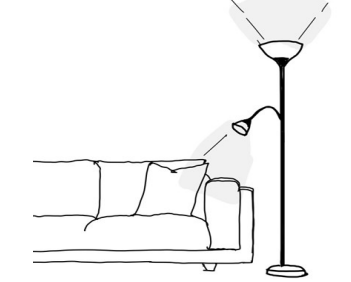
7.11	ชุดดวงโคมมีการบังแหล่งกำเนิด แสง ไม่เห็นหลอดไฟโดยตรง ลดแสงจ้าบาดตา และ/หรือ ไฟส่องอ้อม (Indirect light)
